Pfarrhof erstrahlt in neuem Glanz

Die aufwändige Fassaden-
sanierung des Pfarrhofes
Tamsweg reichte Maler-
meister Erwin Wieland aus
St. Michael zum Hand-
werkspreis 2008 ein.

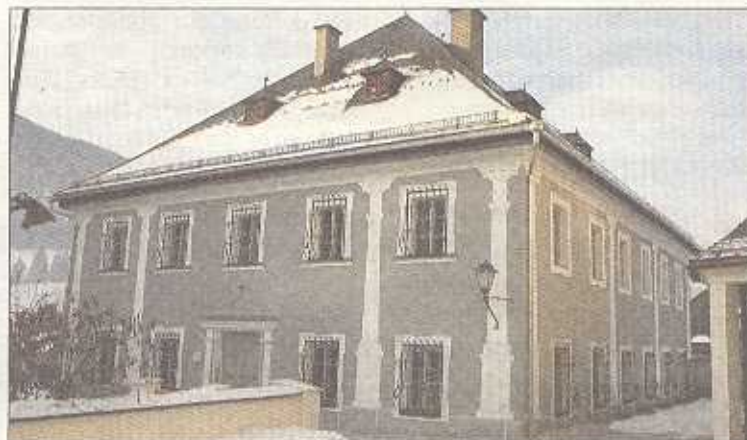
Bei dem Sanierungsprojekt wurde die komplette Außenfassade mit aufwändiger Kalktechnik wiederhergestellt.

Bei dem ein halbes Jahr dau-
ernden Sanierungsprojekt
wurde in Zusammenarbeit mit
Restaurator Maestro Magnifico
Heinz Michael die komplette
Außenfassade mit aufwän-
diger Kalktechnik in Säulen-
optik wiederhergestellt. Die
Farbgestaltung legte das Bun-
desdenkmalamt fest.

aufwändigen Arbeiten aus der
Restauration der Gesimse und
Fensterfaschen, dem Ausbes-
sern von Mauer Schäden sowie
dem Schließen sämtlicher
Risse und Öffnungen. Schließ-
lich wurde auf die gesamte
Fläche eine feine Kalkschläm-
me aufgebracht und diese mit

einer vierlagigen Kalktünche
überdeckt.
